Thomas Steinmetz, Schnellertsbericht 1986, S. 8-19.

*Ein chronol. Rückblick auf 10-jährige Arbeit auf dem Schnellerts.*

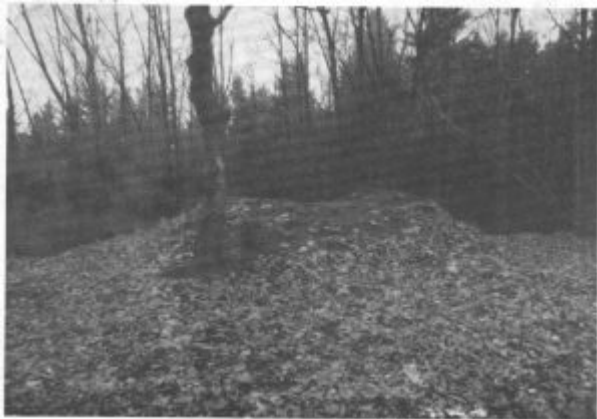
Turmstumpf, Zustand 1970

Nahziel der Bemühungen war die Konservierung des an der Ostseite des Burgareals befindlichen Bergfriedstumpfes. Hierzu mußte der einem Schutthaufen gleichende Turmstumpf bis auf den anstehenden Fels freigelegt und von Erde und Bewuchs gesäubert werden. Die eigentliche Konservierung wurde aufgrund finanzieller Schwierigkeiten erst im Frühjahr 1977 durchgeführt.

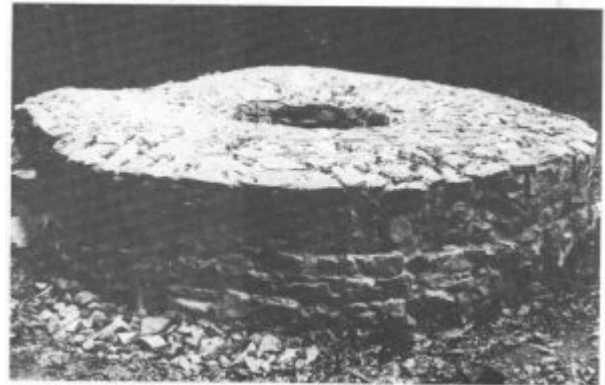
Turmstumpf, Zustand 1977

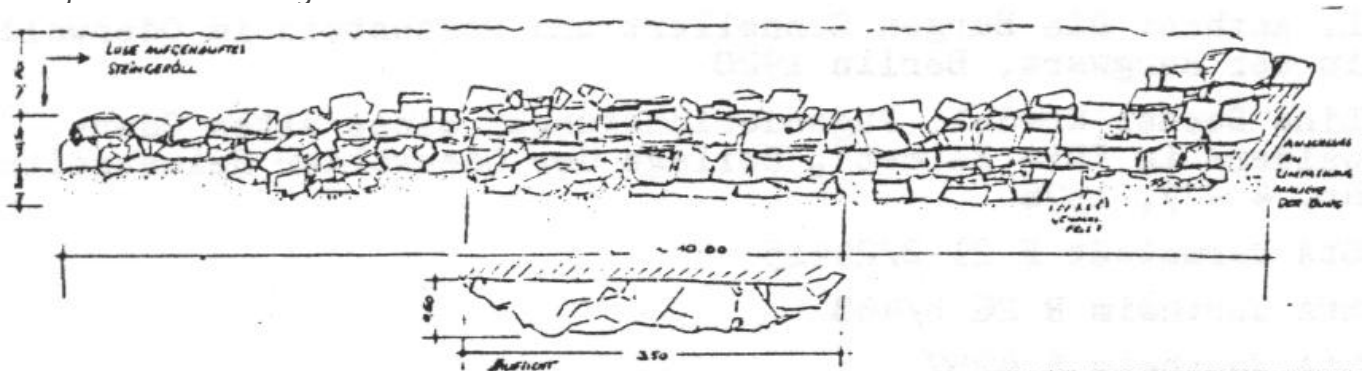
Ansicht des äußeren Turmmauerwerks (Abwicklung) nach örtl. Aufmaß - von Alfred Lehmann, Aug./Sept.1975

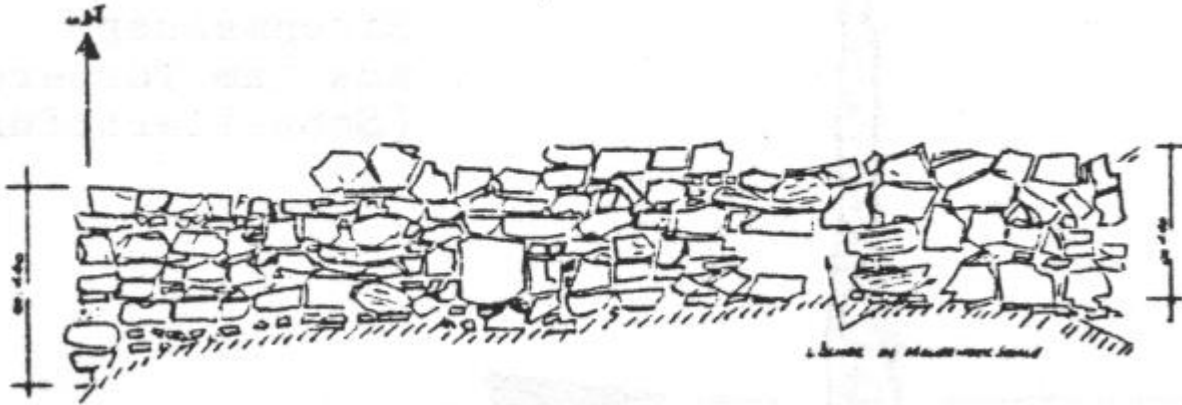
Inneres Turmmauerwerk (Abwicklung) nach örtl. Aufmaß von Alfred Lehmann- 7. August 1976

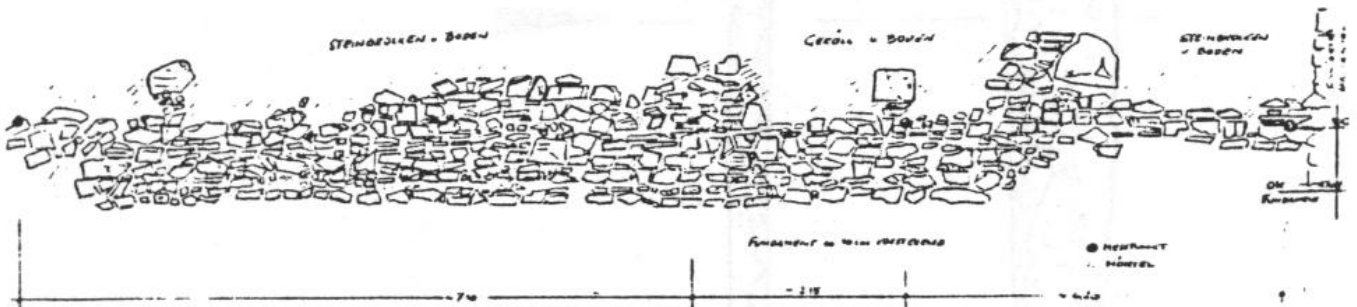
Nord-West-Mauer - Äußere Mauerschale nach örtl. Aufmaß von Alfred Lehmann, Darmstadt, Juni - Sept. 1979

**Grundriß der Toranlage und Nordwestmauer**  
Das Jahr 1979 stand ganz im Zeichen der Konservierungsarbeiten an der nordwestlichen Ringmauer, die, von der Nordwestecke ausgehend, auf zwölf Metern Länge restauriert wurde. Die Außenschale war hier wie überall nur in relativ geringer Höhe erhalten und mußte deshalb bis zur Höhe des Mauerkerne aufgemauert werden. Auch 1980 wurden acht lfdm Ringmauer konserviert, ausgehend von der Südwestecke des Torhauses. Die Mauer wurde hier ruinenmäßig abgeschlossen, wie dies 1979 erstmals praktiziert worden war.

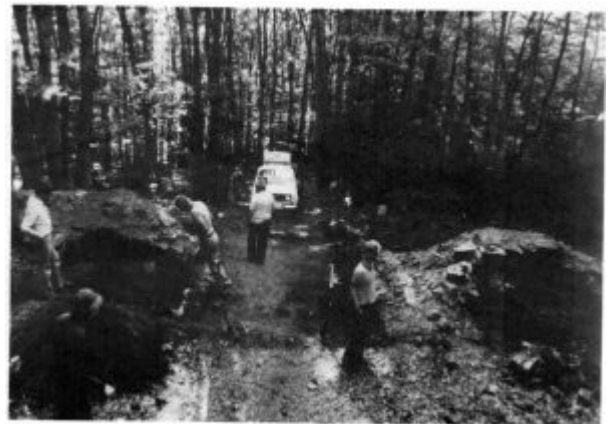
Toranlage während der 1976 erfolgten Freilegung

Noch 1976 wurde mit der Freilegung des Torbereichs im Westen der Burg begonnen. Das 2,60 m breite Tor besaß ein in den Burghof zurückspringendes Torhaus, welches zwei Meter hinter der Torschwelle eine deutliche Baufuge aufwies. Die Toranlage bestand demnach ursprünglich nur aus den beiden, um zwei Meter zurückgezogenen Mauerenden; erst nachträglich wurde Richtung Osten das eigentliche Torhaus angefügt, doch läßt sich diese Baumaßnahme nicht datieren. Die Erweiterung ist praktisch nicht fundamentiert, sondern einfach auf dem Felsgeröll aufgesetzt. Aus diesem Grund waren die beiden Zangenmauern des Torhauses sehr schlecht erhalten. Vom Portal konnte nur noch die aus großen, flachen

Bruchsteinen bestehende Unterlage der Torschwelle vorgefunden werden, ferner der nördliche Torangelstein. Die Funde aus dem Torhausplanum, u.a. mehrere Armbrustbolzen und ein starkes Eisenmesser, erlauben keine näheren Aufschlüsse über das Gebäude. Spuren eines etwaigen zweiten Tores fanden sich nicht, sie könnten jedoch durch die starke Zerstörung des Torhauses verwischt worden sein.

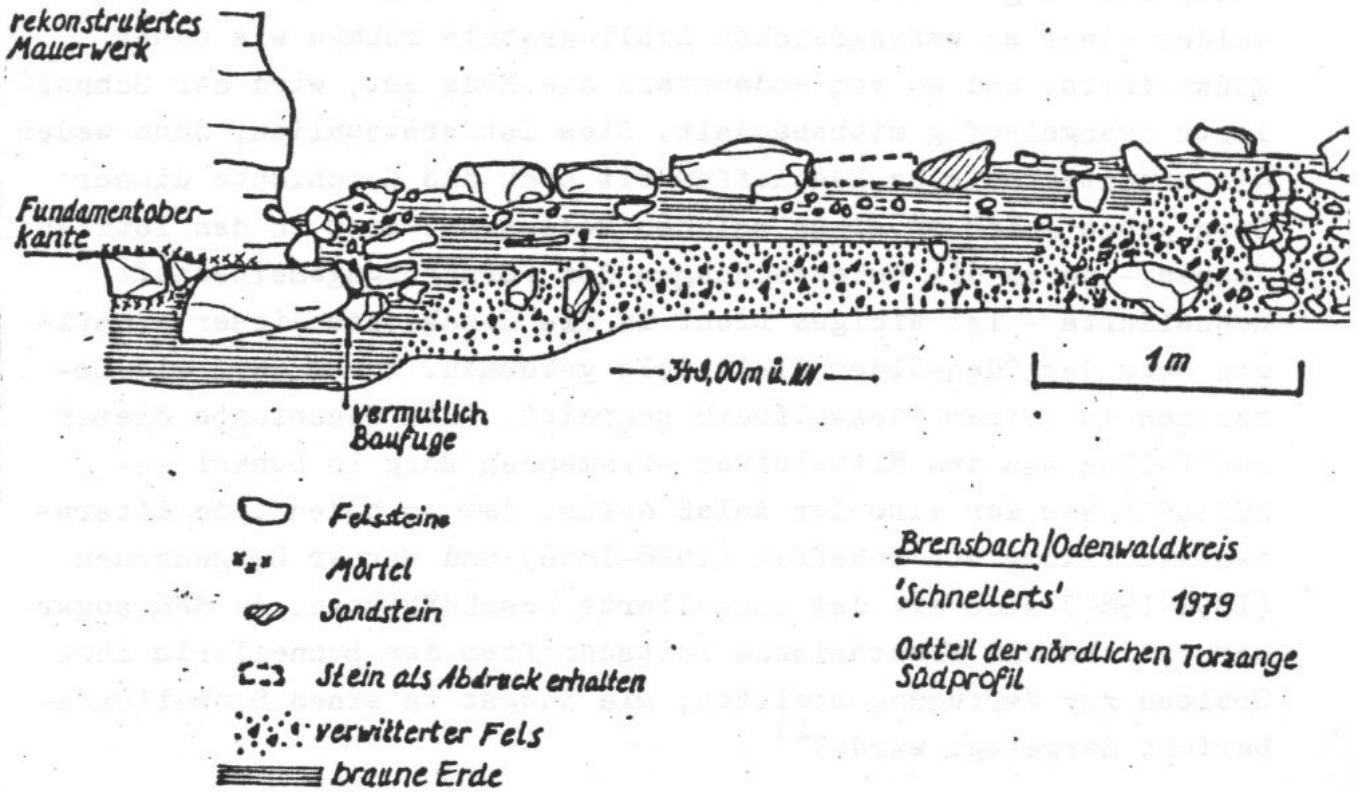
Ostteil der nördlichen Toranlage Südprofil

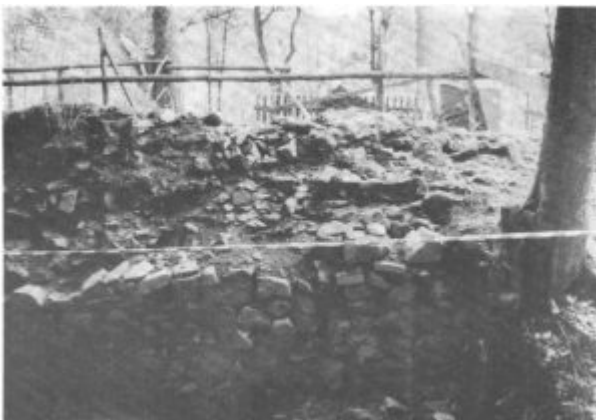
Teilansicht der 1979 von Mauerversturz und Bewuchs gesäuberten Ringmauer (äußere Schalmauer im N/W-Bereich)

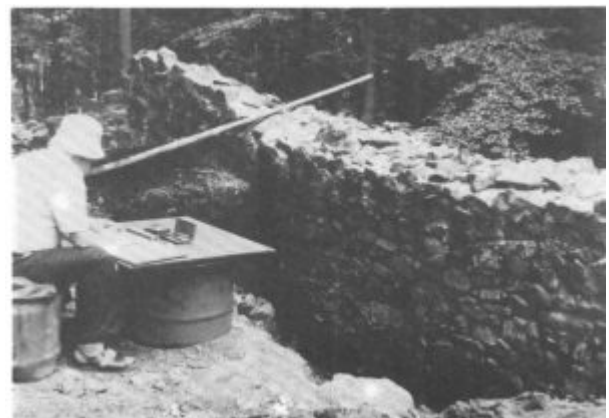
Aufmaß der 1984 freigelegten inneren Schalmauer

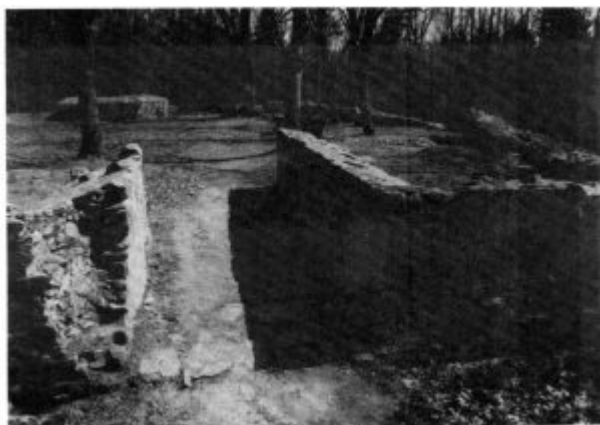
Teilansicht des konservierten Mauerwerks (Zustand 1986)

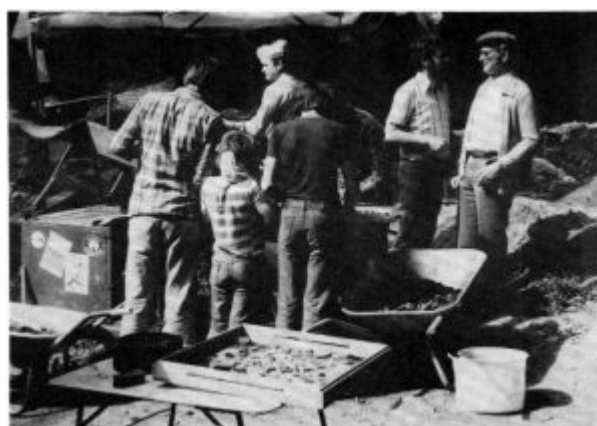
Arbeitsgruppe 1981 an der mit Elektromotor angetriebenen Siebmaschine
