Renovierung der Ringmauer wird 2018 fortgesetzt

Nach dem wir gemeinsam mit dem Polier und Maurer Horst Staier aus Fürstengrund die nördliche Mauerinnen- und Außenschale der Ringmauer mit passenden, zuvor aus dem Versturz geborgenen, originalen, ungleichen Bruchsteinen wieder aufgesetzt haben, folgt nun 2018 die Verfüllung des Mauerkerne im vorgegebenen rustikalen Stil. Die Mauerkrone muss gut mit Trasszementmörtel 1:3, großen und kleineren Steinen im Wechsel stufenförmig, damit das Regenwasser ablaufen kann, verfüllt werden.

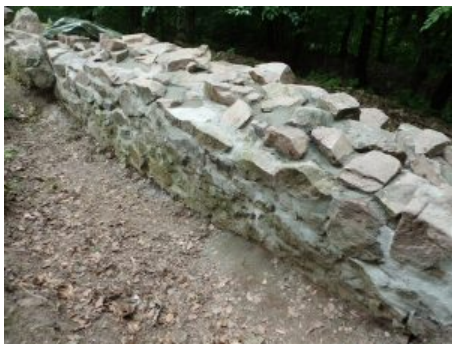
2018 restaurierte
nördliche
Ringmauerinnenseite

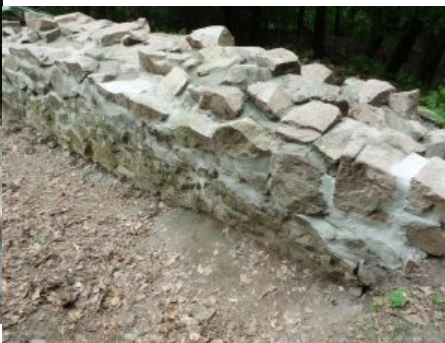
nördliche Ringmauer mit
verfülltem Mauerkern

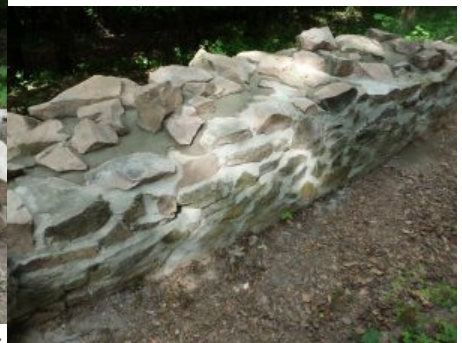
2018 frisch verfüllter
Mauerkern der
nördlichen Ringmauer

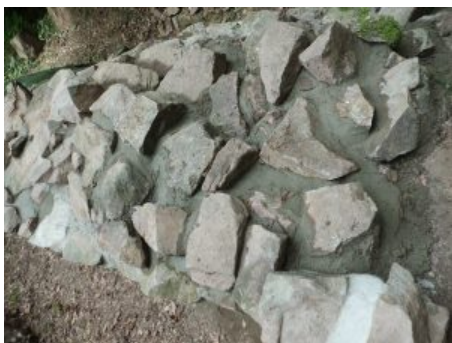
Mauerkern von oben

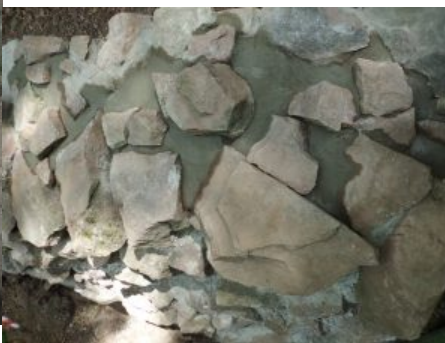
Mauerkern mit Steinen
und Trasszementmörtel
verfüllt

10 Sack Trasszement, 3 m³ Sand und 300 l Wasser stehen dafür bereit, um 3 m Burgmauer wieder herzustellen.

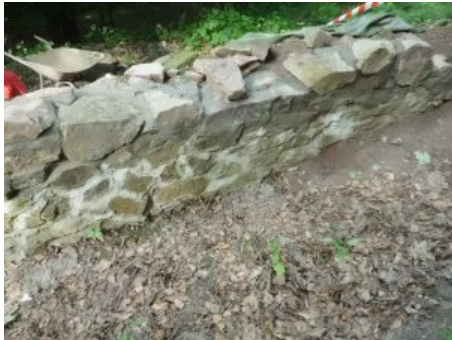
nördliche Ringmauer-
Innenschale mit
aufgesetzten
Bruchsteinen mit Gesicht

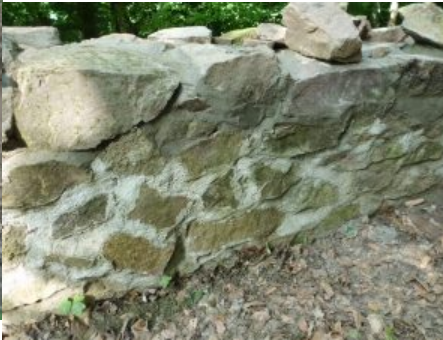
nördliche neu verfugte
Ringmauer-Innenseite

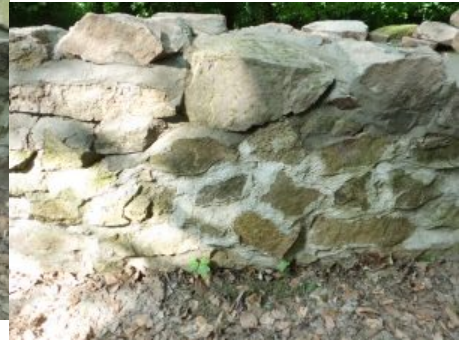
Ringmauer-Innenschale
wird mit passenden
Steinen aus dem
Versturz neu aufgesetzt

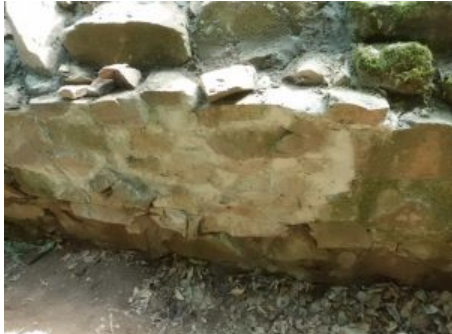
Ringmauer-Außenschale
mit Trasszement neu
verfugt

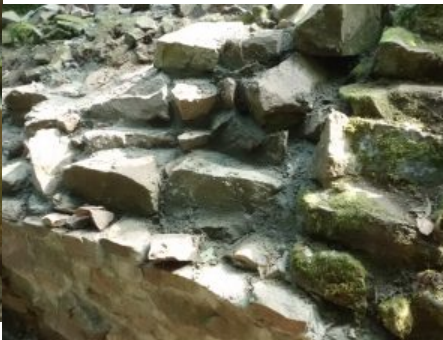
stufenförmige Verfüllung
des Mauerinnenkerns

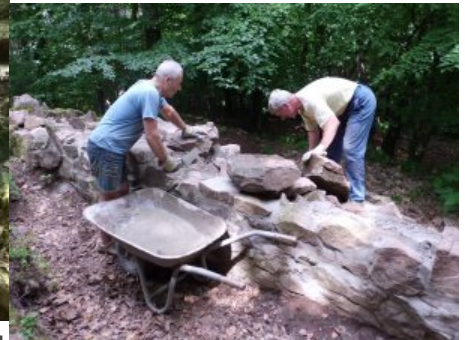
Mauerkern mit großen
Steinen verfüllen

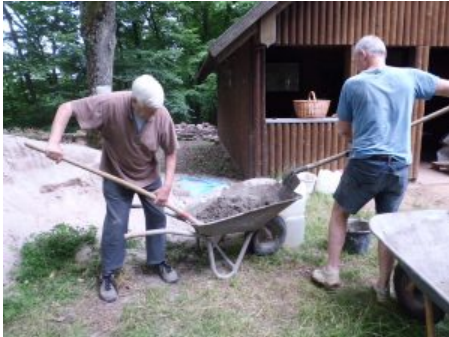
Trasszement und Sand
1:3 in einer Schiebkarre
händisch mischen

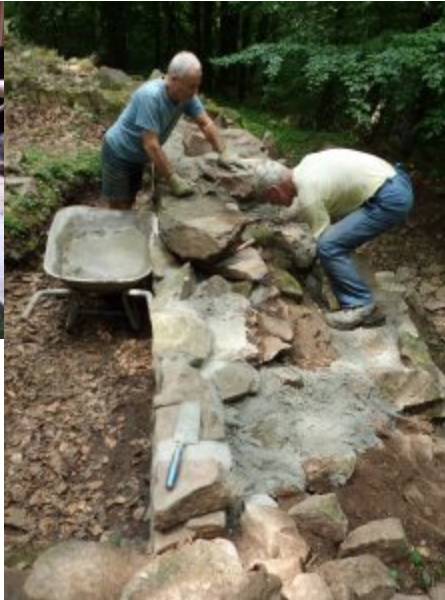
Ringmauerkrone mit
Zementmörtel und
Bruchsteinen schließen

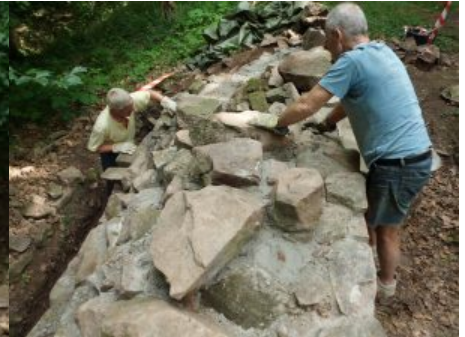
nördliche Ringmauer
beidseitig auf 3 m
restaurieren

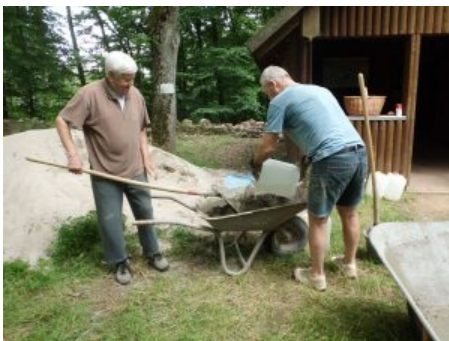
Sand, Trasszement 3:1
und Wasser ergeben den
passenden Mörtel, der
nicht ausblüht

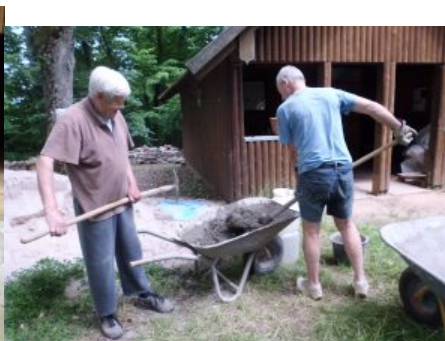
Trasszement händisch
mischen, wie vor 800
Jahren

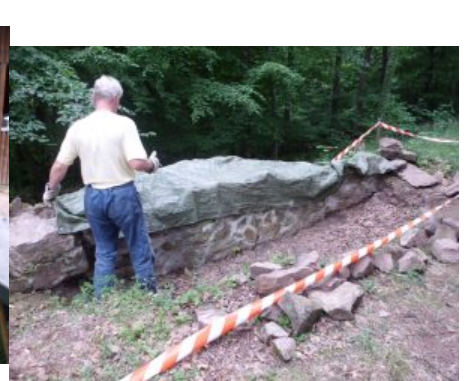
Feierabend, abgedecktes
frisches Ringmauerwerk
der Ruine Schnellerts
