3 m Ringmauer fertig renoviert

Oberirdisch war sie nicht mehr zu sehen, die nördliche Ringmauer, abgetragen und in den Häusern rund um den Schnellerts verbaut, in Zweitverwendung. Sie steckte nur noch ohne Mörtel, locker unter der Grasnarbe und ist nun bis in 2 m Tiefe neu verfugt, stabilisiert, renoviert und damit für Besucher der Ruine Schnellerts wieder sichtbar gemacht und nachhaltig vervollständigt worden.

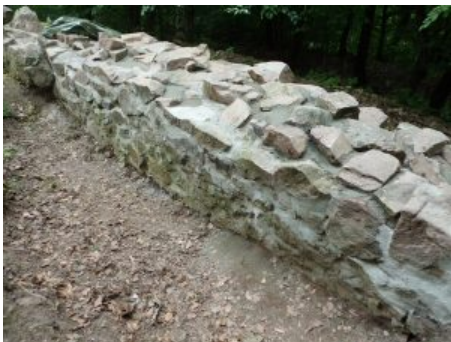
2018 restaurierte
nördliche
Ringmauerinnenseite

!0 Sack Trasszement, 2 m³ Sand und 300 l Wasser sind verbaut worden. Mit vereinten Kräften haben wir an 7 Samstagen die Ringmaueraußen- und Ringmauerinnenschale wieder aufgesetzt und den Mauerkern rustikal, buckelartig im vorgeschriebenen, ruinenartigen Stil verfüllt, so dass kein Wasser eindringen aber ablaufen kann. Dieses Mauerstück hält bestimmt länger als 800 Jahre.

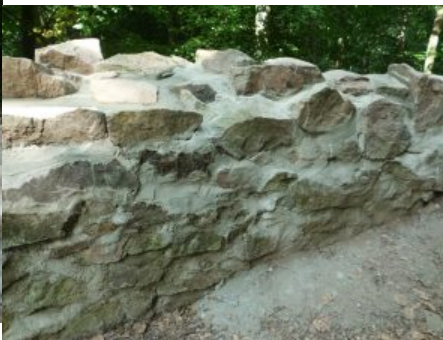
Ringmauerinnenschale
aufgesetzt und verfugt

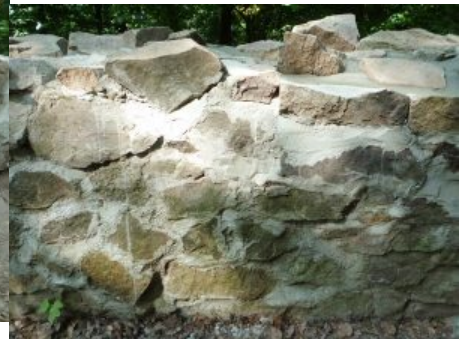
mit Mörtel und Steinen
verfüllter Mauerkern

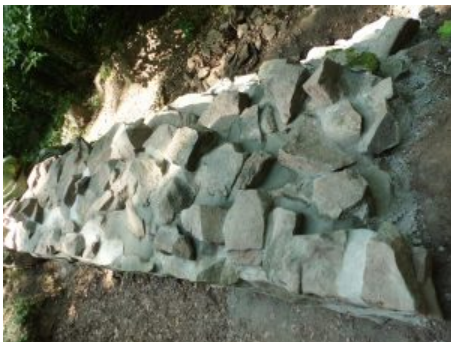
3 m nördliche Ringmauer
von oben, der Mauerkern

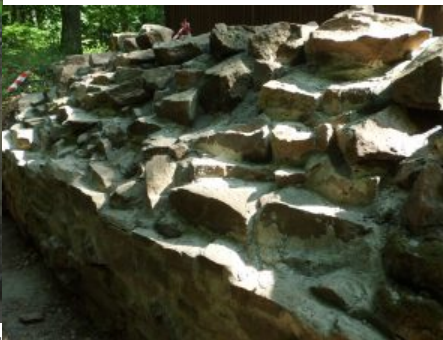
nördliche
Ringmaueraußenseite
mit abgetrepptem
Mauerkern

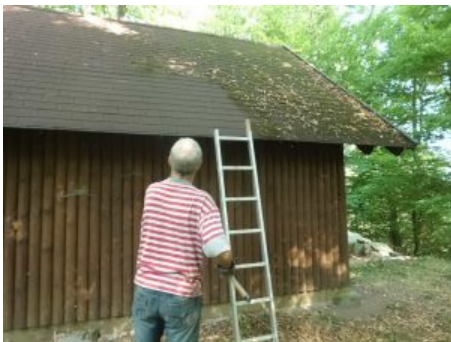
die Hälfte des Daches ist schon geschafft

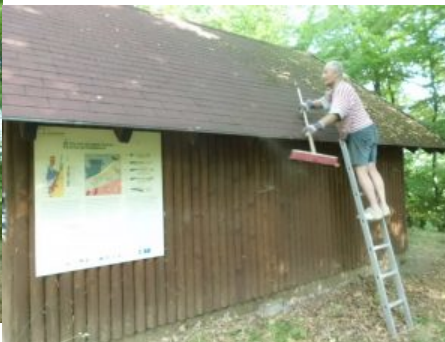
6 Stahlbürsten wurden bei der Moosbekämpfung verbraucht

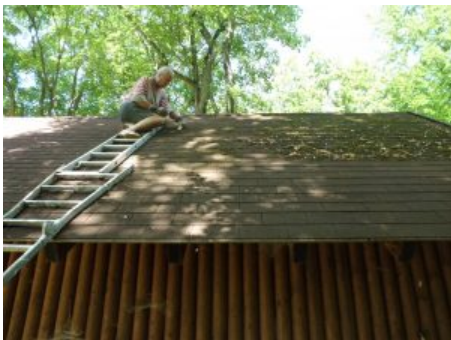
Moosbekämpfung auf der Südostseite der Wanderhütte mit der Stahlbürste

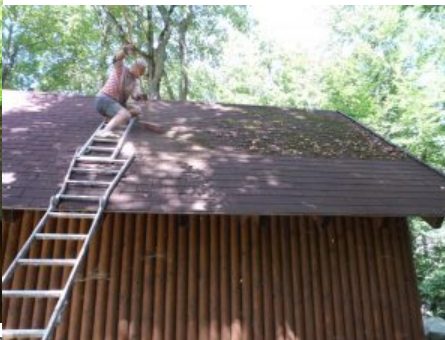
auf der Dachfläche der Südostseite bildet sich zum Glück weniger Moos

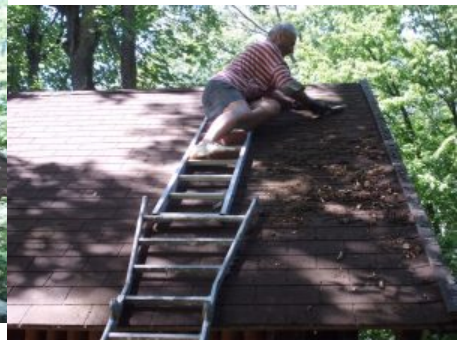
Moosbeseitigung auf dem Dach der Wanderhütte mit 2 Leitern

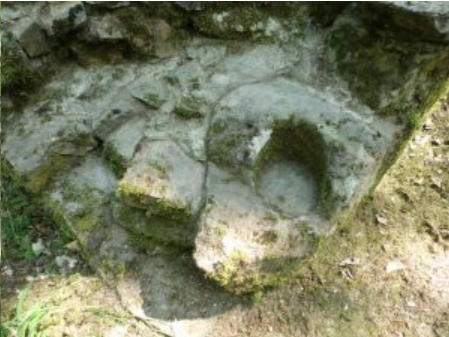
von Moos befreiter Torangelstein

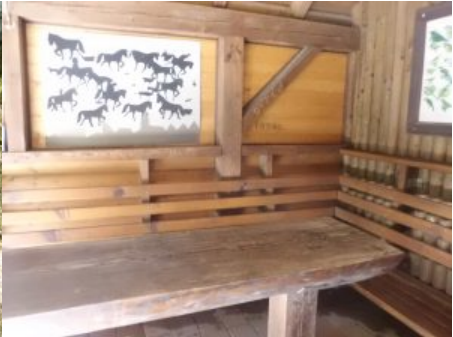
gesäuberte Wanderhütte, 3 verlassene Vogelnester und deren Kot entfernt
