*Der Schnellerts zur Zeit seiner Besiedlung von M. Krauskopf.*

Rekonstruktionszeichnung der Burg von M. Krauskopf

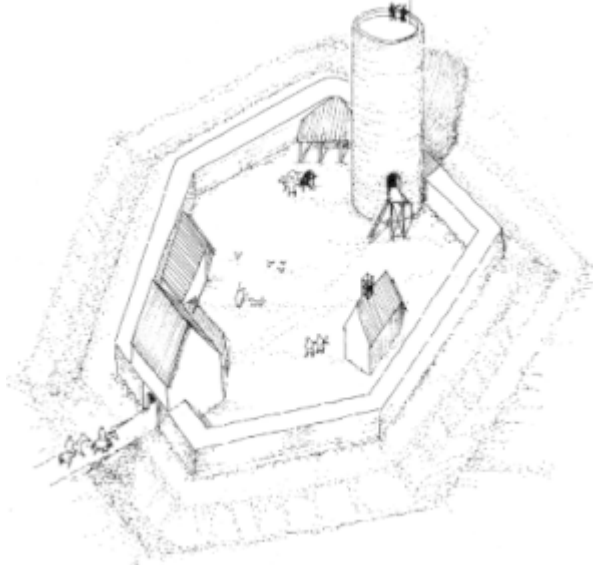
Bei der Rekonstruktion wurde auf alle nicht nachweisbaren Details verzichtet. Lediglich der Hocheingang des Bergfrieds wurde ohne entsprechenden Befund dargestellt. Der Dachreiter auf dem Gebäude am südlichen Ringmauerabschnitt trägt dem in diesem Bereich 1983 in 170 cm Tiefe gefundenen Glockenbruchstück Rechnung. (SB 1997 S.4 ff.)

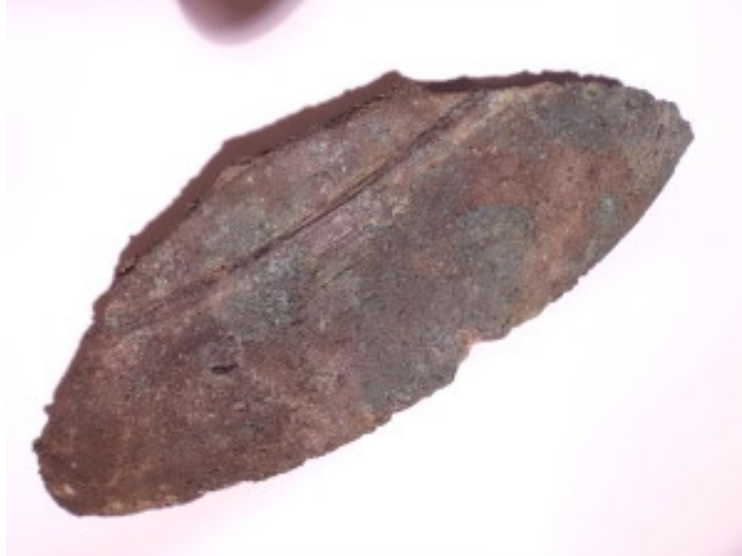
Glockenbruchstück aus dem 12. Jahrh.

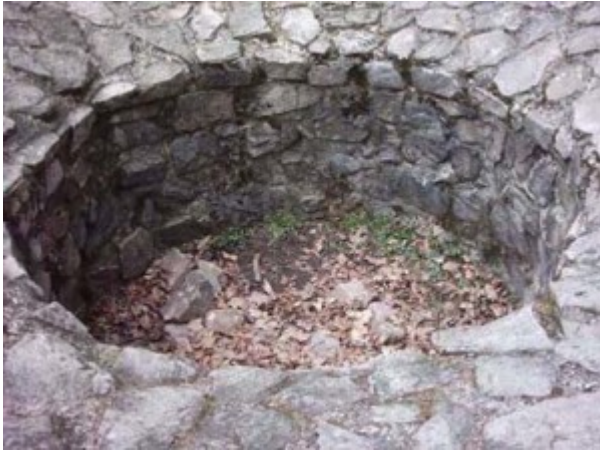
Innenraum des Turmes mit Verlies

Dem Tor gegenüber stand, direkt an die östliche Ringmauer gerückt, ein runder, recht schlanker Bergfried von knapp 6,50 m Durchmesser. Der im unteren Bereich 2,25 m Durchmesser messende Innenraum bot wohl auch weiter oben kaum Bewegungsfreiheit, die Mauerstärke betrug etwa 2,10 m.

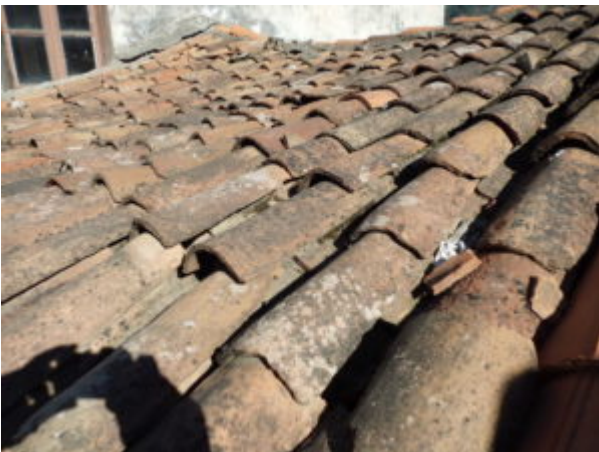
Dach in Mönch-Nonnen-Deckung

Die Ausgrabungen von E. Anthes und die Untersuchungen der Forschungsgemeinschaft Schnellerts e.V. (FGS) lassen auf mindestens zwei Wohngebäude direkt an der nordwestlichen Burginnenmauer schließen. Nachgewiesen wurden zwei mit Ziegeln (Mönch-Nonne) gedeckte Fachwerkbauten und ein Stallgebäude in der Nordostecke.

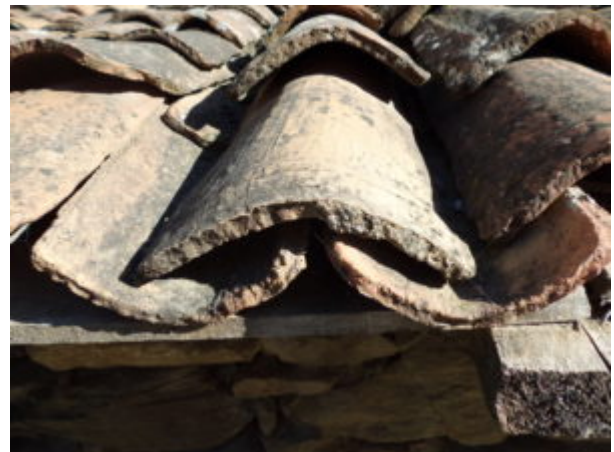
Mönch-Nonnen-Pfannen

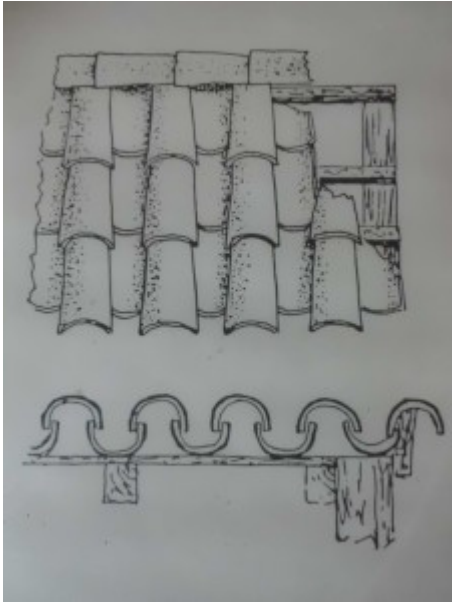
Mönch-Nonnen-Deckung und Firstpfannen
