Thomas Steinmetz, Schnellertsbericht 1986, S. 36-39.

Die Rekonstruktion der Schnellertsburg ist von großer Bedeutung für die Burgenforschung, wurde sie doch Ende des 14. Jahrhunderts zerstört und nicht wieder aufgebaut. Es bietet sich deshalb das unverfälschte Bild einer Burg des späten 14. Jahrhunderts.

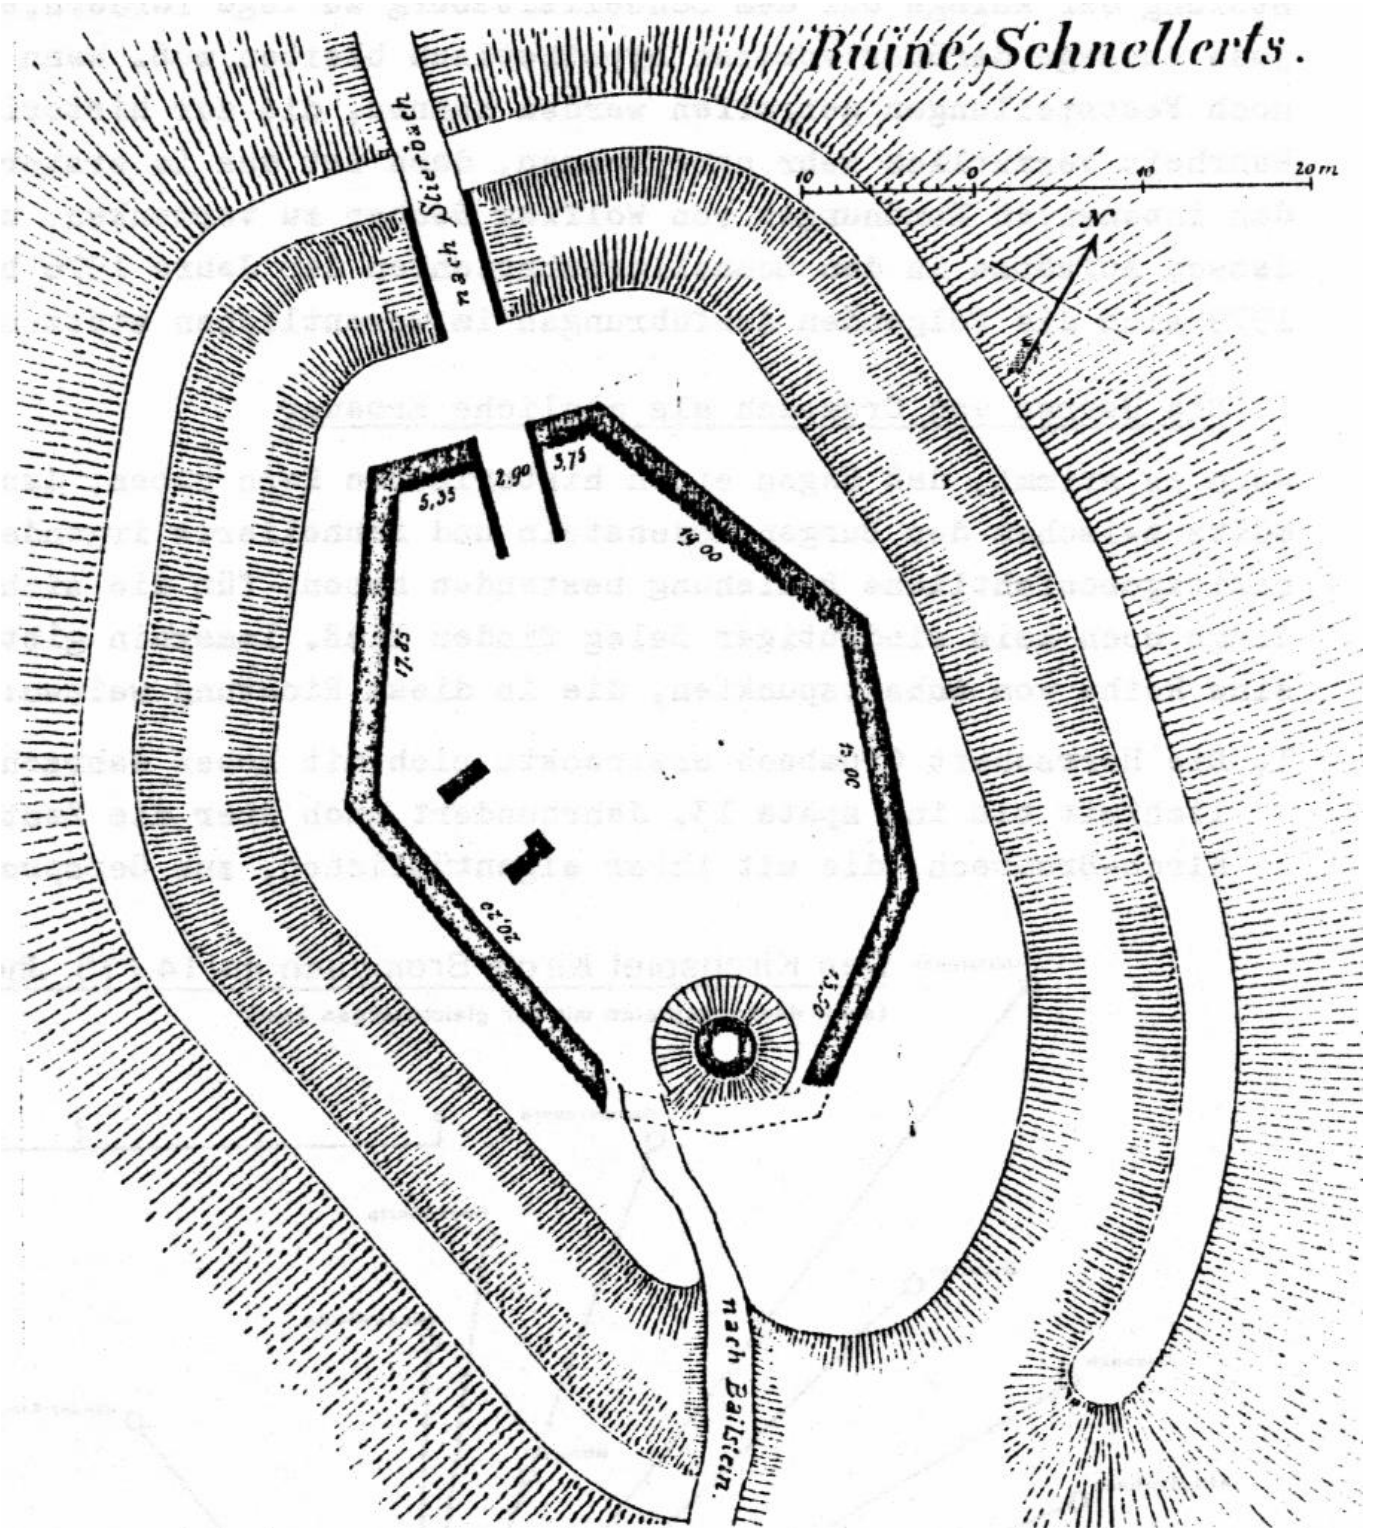
Die vor 1240 erbaute und bis zur Zerstörung nur geringfügig veränderte Gründungsanlage war eine relativ kleine Burg mit polygonalem Grundriß bei maximal 56,50 m Durchmesser. Wie erst 1985 die Freilegungsarbeiten zeigten, ist die Ringmauer über siebeneckigem Grundriß erbaut; vorher waren nur sechs Ecken zu erkennen, entsprechend wurde der Grundriß rekonstruiert. Symmetrische Grundform, die auch der Verfasser dieser Zeilen im Schnellertsbericht 1985 zu belegen suchte, wurde offensichtlich nicht angestrebt.

Die Stärke der Ringmauer variiert zwischen 1,70 und 1,90 m, nimmt allerdings an der Südostseite bis auf 2,70 m zu. Ein Grund für diese ungewöhnliche Mauerstärke ist indessen nicht auszumachen, um eine Schildmauer handelte es sich dort auf keinen Fall. Die Mauertechnik ist für ihre Zeit ungewöhnlich einfach, um nicht zu sagen primitiv: innere und äußere Mauerschale sind aus einfachstem Bruchstein aufgeführt, bisher konnte nur an der Innenkante der Nordwestmauer eine grobe Schichtung der Steine festgestellt werden. Der Mauerkern besteht aus einem Gemisch aus Mörtel und kleinstteiligem Steinmaterial, der Mörtel in mittlerer Qualität. Während der Freilegungsarbeiten der Jahre 1981 und 1983 konnten an der Süd- und Südostecke die Ausbruchstellen von großen Eckquadern mit rund einem Meter Ansichtsfläche festgestellt werden. Vermutlich haben dort glatte Quader gesessen, von Buckelquadern fanden sich jedenfalls bisher noch keine Spuren. An der Südwestecke fehlte die Ausbruchstelle als Hinweis auf Eckquader; freilich war gerade dort das Mauerwerk sehr stark zerstört. Die Nordwestecke war abgerundet und wurde auch in dieser Art restauriert; es ist jedoch nicht auszuschließen, daß dort die Rundung mit zunehmender Höhe in eine spitze Ecke überging.

Das Tor der Burg befand sich in der Mitte der schmalen Westseite; das eigentliche Portal ist verschwunden, nur ein Torangelstein ist erhalten. Die Breite beträgt 2,60 m, könnte jedoch ursprünglich durch das Gewände etwas verringert worden sein. Spuren einer Zugbrücke fanden sich nicht, sie wäre auch durch die breite Berme vor der Ringmauer völlig sinnlos gewesen. Das Tor war vermutlich zweiflügelig, mit Sicherheit läßt sich das jedoch nicht behaupten. Die Türschwelle bestand offenbar aus Sandsteinplatten, konnte doch E. Anthes seinerzeit noch „unter dem Thor ...einige zugerichtete Sandsteinplatten, zum Teil sehr beschädigt ...“ vorfinden. Heute ist lediglich noch die Bruchsteinunterlage der Türschwelle in situ vorhanden.

Die Torlösung der Gründungsanlage bestand nur aus den um zwei Meter zurückgezogenen Mauerenden; zu unbekannter Zeit wurde in sehr schlechter Qualität das Torhaus angefügt, dessen weitere Bauweise unbekannt ist.
